제목: 누수도 못 잡는 시공사, 수분양자 전원 사전 점검 다시 하게 하라.

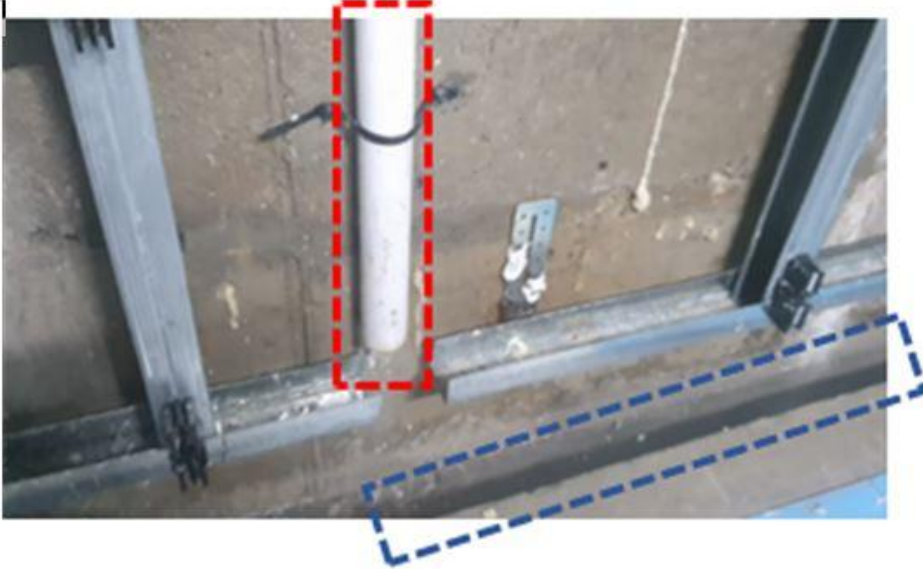
6월 21일 000동 지하0층 주차장에서 촬영된 영상의 캡춰 화면입니다.

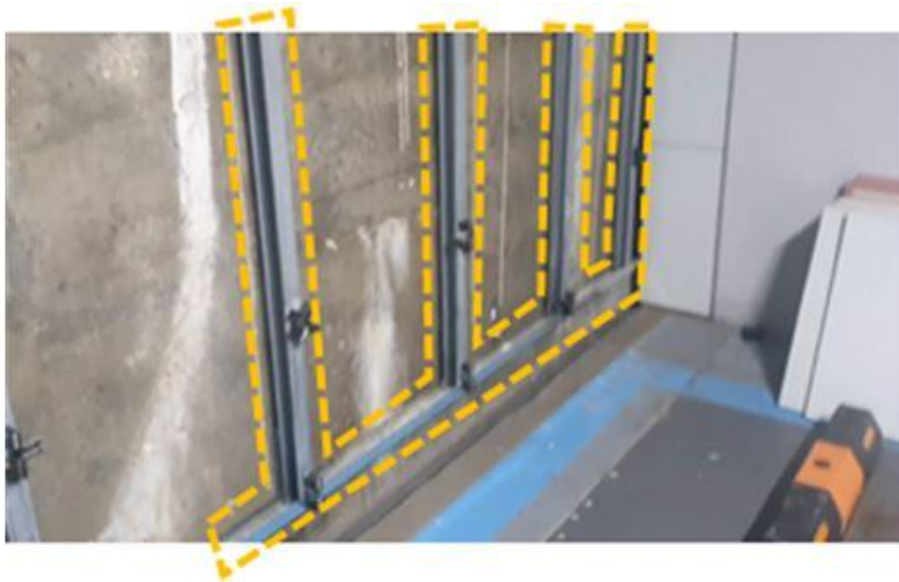
풍동 엘로이는 지하주차장의 누수가 발생하고 있는 바, 누수를 해결하지 못해서 빨간색 표시부와 같이 빗물을 모으는 형태의 “배관”을 벽면에 설치하였습니다.

또한, 해당 빨간색 표시부 배관을 숨기기 위해서 노란색 표시부와 같은 구조물을 설치한 바, 해당 구조물은 빨간색 표시부의 배관을 가리기 위해서 석고보드를 설치하기 위한 가림판으로, 현대 건축물에서는 위와 같은 구조물을 설치하지도 않거니와, 위와

같은 구조물은 누수 문제를 해결하지 못한 건축물의 외관상 문제를 가리기 위해서 상습적으로 사용되는 구조물입니다.

이에, 고양시에서는 풍동 엘로이 000동 지하0층 주차장의 벽면 구조의 설계를 확인하시기 바라며, 이렇게 설계도와 시공결과물의 구조적인 차이가 발생하는 건물임이 확인되었음에도 불구하고 충분한 보완 조치 없이 사용승인이 이뤄질 경우, 입주예정자협의회 및 개별 입주예정자들이 고양시장과 담당 부서 공무원들 개개인에 대한 민형사상 책임을 제기할 것임을 사전에 안내드립니다.
